## Abstrakte Farbflächen in Rot-Blau-Schwarz-Grün

Dem Amt Vermögen und Bau Baden-Württemberg sei Dank: Die Keramikwand von Richard Bampi im Freiburger Institutsviertel ist jetzt umfassend restauriert worden.

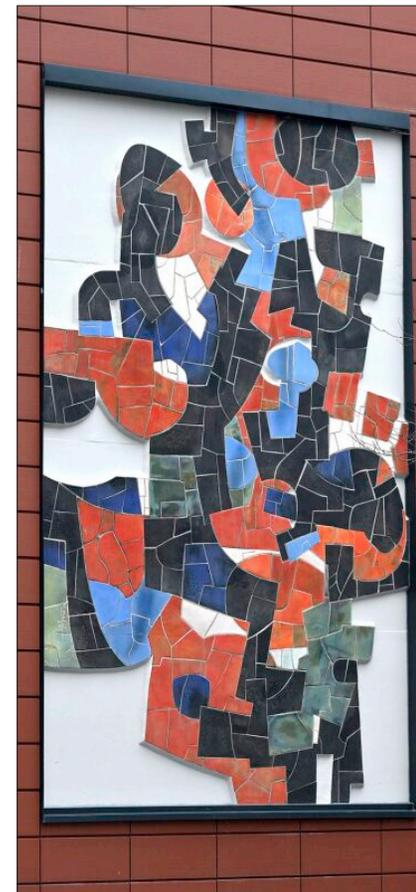
Die restaurierte Keramikwand

Schon 1980 waren einzelne Fliesen von der Betonwand gefallen, die Korrosion der Eisenarmierung schritt fort. Die Restaurierung – Gesamtkosten: 27.600 Euro – gestaltete sich folglich nicht trivial. Übernommen hat sie der bekannte Freiburger Keramikünstler Stephan Hasslinger. Er musste, gleichsam im Nachvollzug der Arbeit Bampis, zahlreiche Kacheln der Wand, die wegen des maroden Mörtels entfallen waren, neu brennen. Dabei geriet er auf dieselbe Suche nach der richti-

gen Jahren. Mehrfache Brennvorgänge wurden nötig, um die Töne zu treffen. Besonders dort allerdings, wo jeglicher Anhalt fehlte, war künstlerische Einfühlung gefragt. Denn die malerische Vorlage Jägers, die geholfen hätte, konnte bis heute nicht ausfindig gemacht werden. Eine ähnliche Arbeit, jedoch im Querformat, aus dem Jahr 1959, ist im 2022 vom Freiburger Modo-Verlag publizierten Werkverzeichnis aufgeführt und abgebildet (Nr. II. 45, 25.5.59).

Und es gab die wichtige Signatur der Künstler, Schüly las sie einst noch vollständig („Jäger 1959 / Bampi Kandern“). Bei einer energetischen Sanierung der Gebäudefassade war das Werk vor Jahren schon in einen Metallrahmen gefasst und an seinen Rändern von diesem teils überschritten worden. Ole Nahrwold, Leiter des Landesamtes Vermögen und Bau teilt dazu mit: „Der Metallrahmen kann in der bestehenden Situation aufgrund der bauphysikalischen Bedingungen nicht verändert werden (...) Nichtsdestotrotz freuen wir uns sehr darüber, dass das Kunstwerk im Rahmen der Restaurierung eine deutliche Aufwertung erfährt. Wir sind überzeugt, dass sich der große Aufwand, den wir hier betreiben, lohnt.“
